# Dongecentrale te Geertruidenberg

Fotorapprtage

23 december 2010  
1<sup>e</sup> concept

datum: 23 december 2010  
kenmerk: P3160-RP20101223-1  
betreft: Opnamerapport Dongecentrale

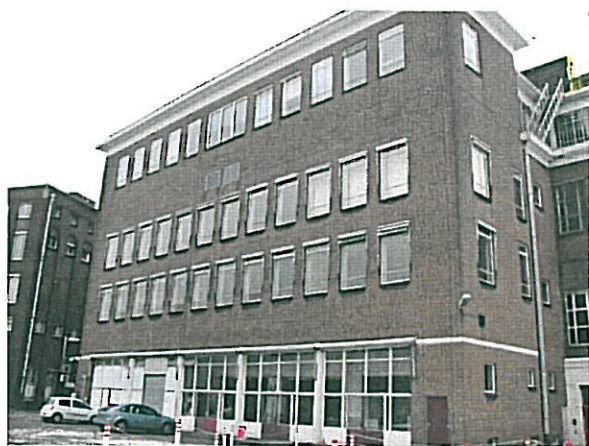
Foto 1

Het kantoorgedeelte; voorzijde STEG

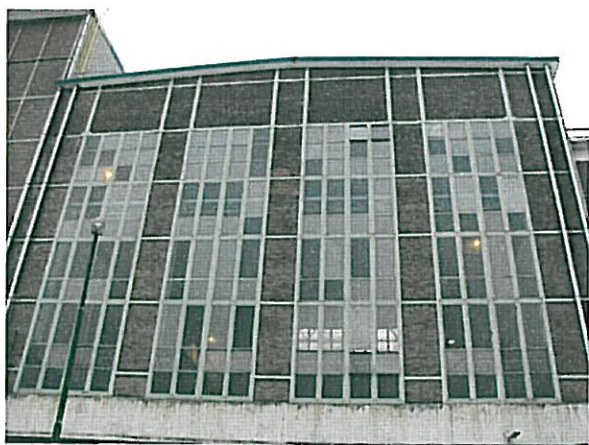
Foto 2

Het middengedeelte van STEG.

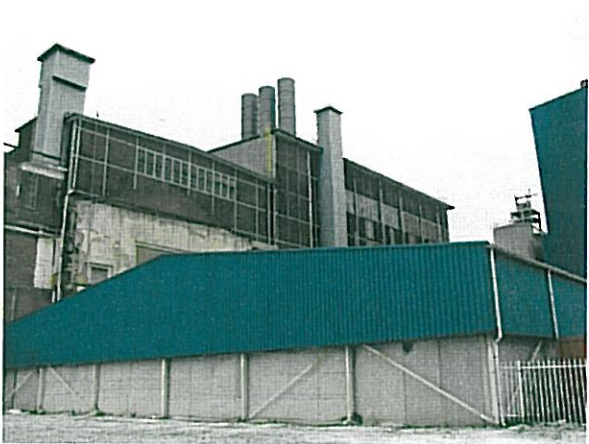
Foto 3

Achterzijde STEG, gebouw op de voorgrond maakt geen onderdeel uit van rapportage.

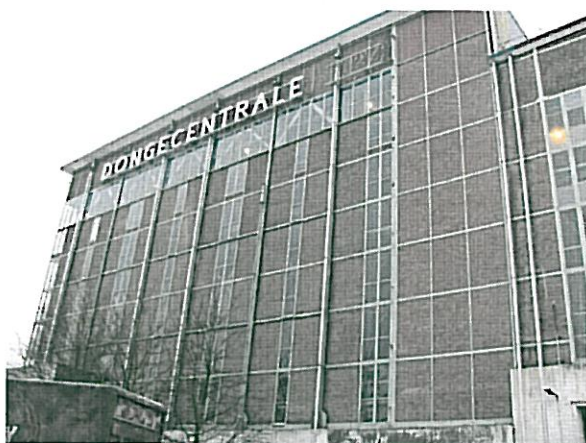
Foto 4

Achterste gedeelte van STEG; turbinehal.

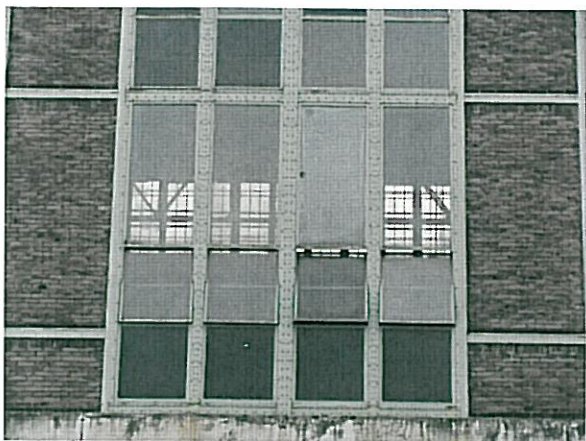
Foto 5

Gevelfragment t.p.v. middengedeelte.

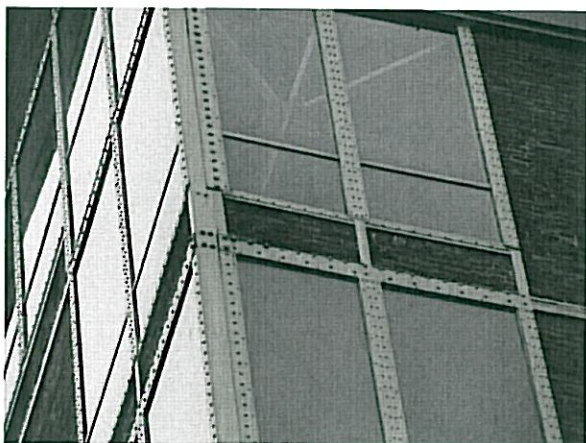
Foto 6

Gevelfragment hoek achtergevel turbinehal.

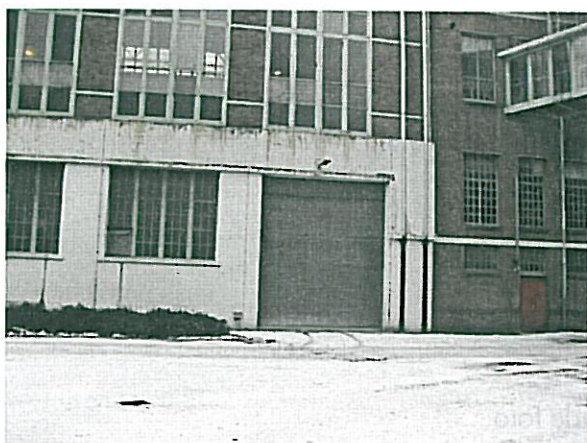
Foto 7

Gevelfragment middengedeelte, met loopbrug

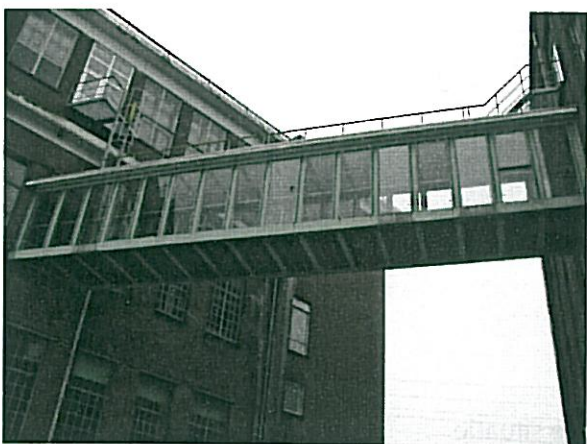
Foto 8

Loopbrug tussen STEG en kantoor

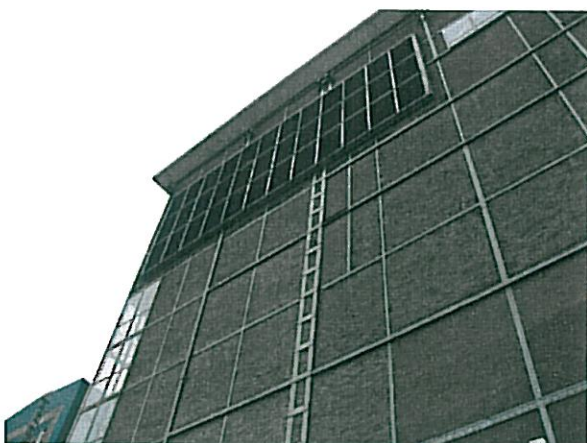
Foto 9

Achtergevel STEG

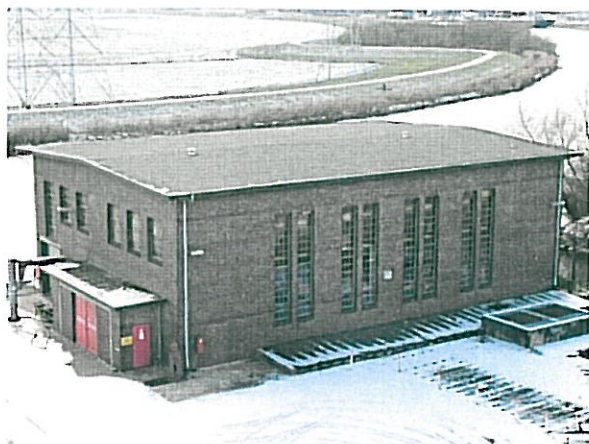
Foto 12

Situering filtergebouw

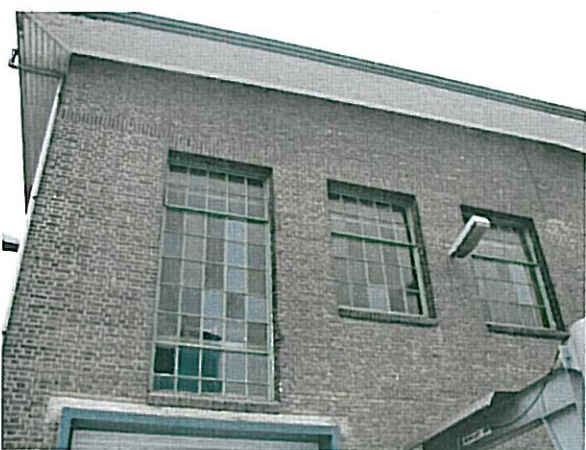
Foto 14

Kopgevel, roldeur is niet origineel

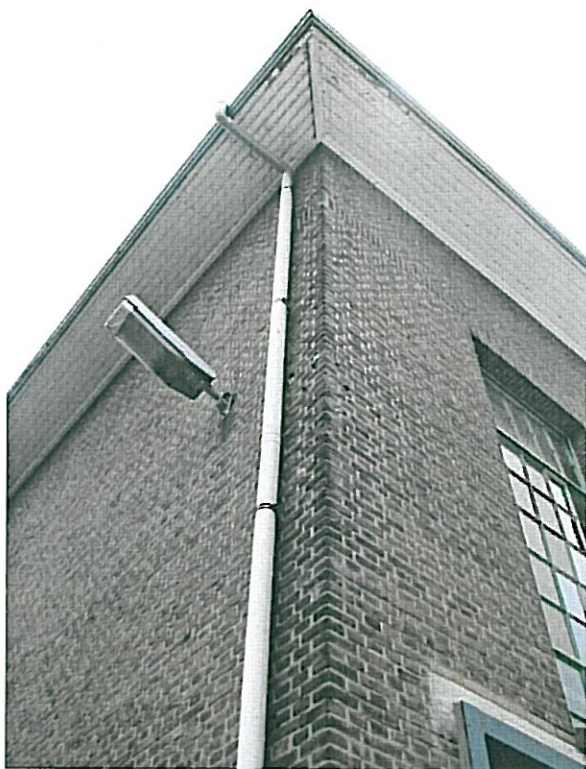
Foto 15

Schade / houtrot aan dakoverstek.

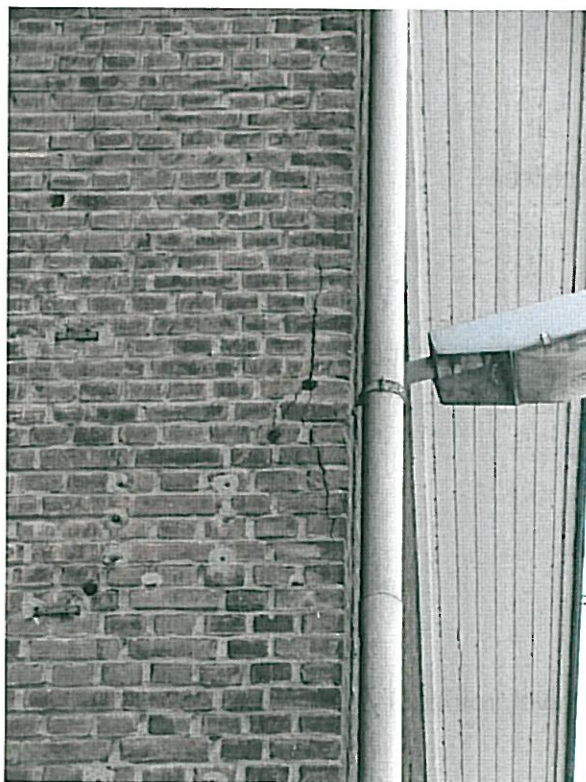
Foto 16

Schade / scheurvorming in metselwerk

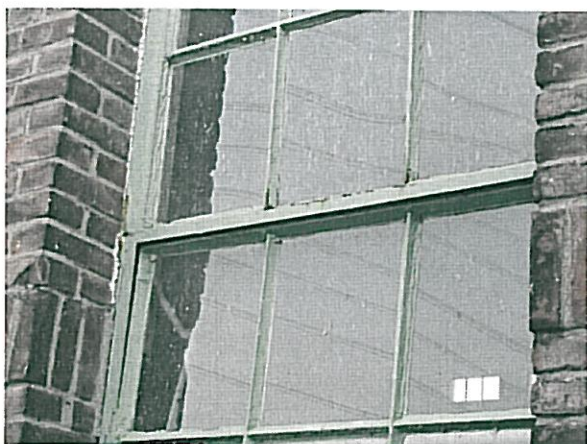
Foto 17

Stalen kozijnen, aansluitingen afgekit.

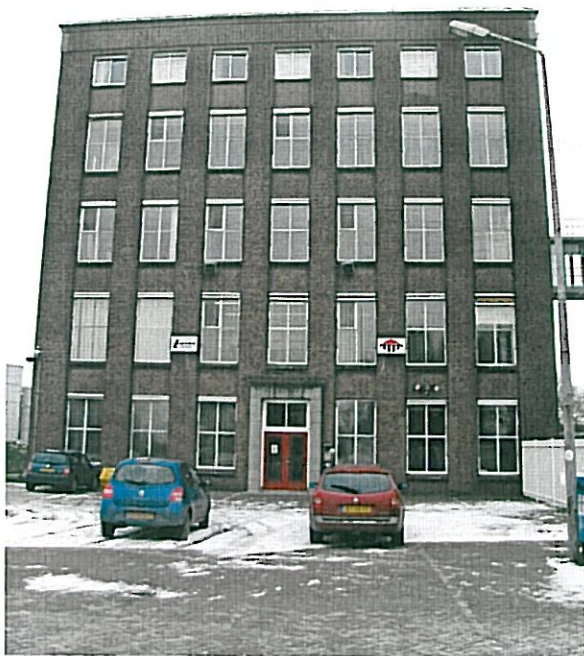
Foto 20

Voorgevel kantoor.

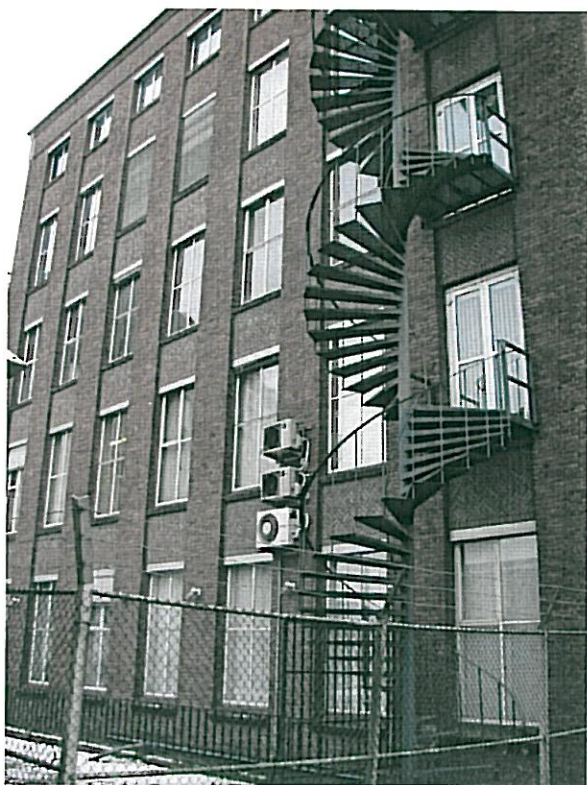
Foto 21

Achtergevel kantoor met vluchtrap.

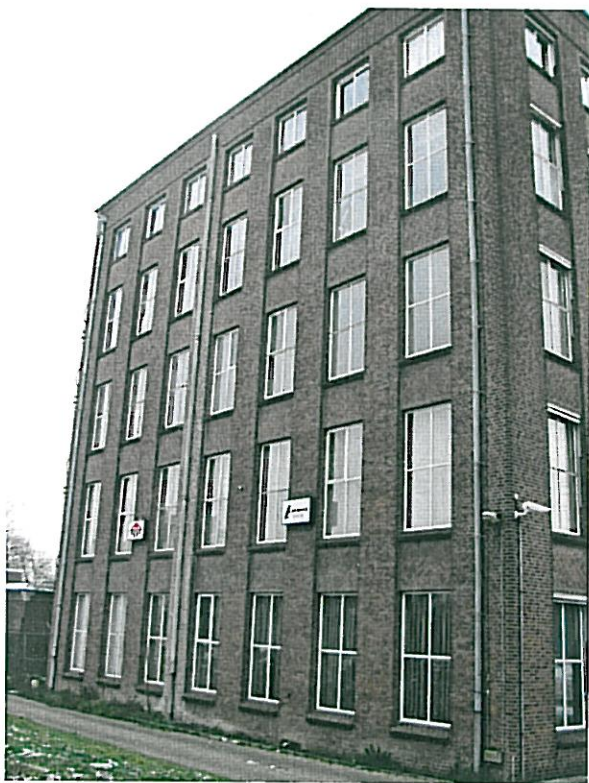
Foto 22

Linker zijgevel kantoor.

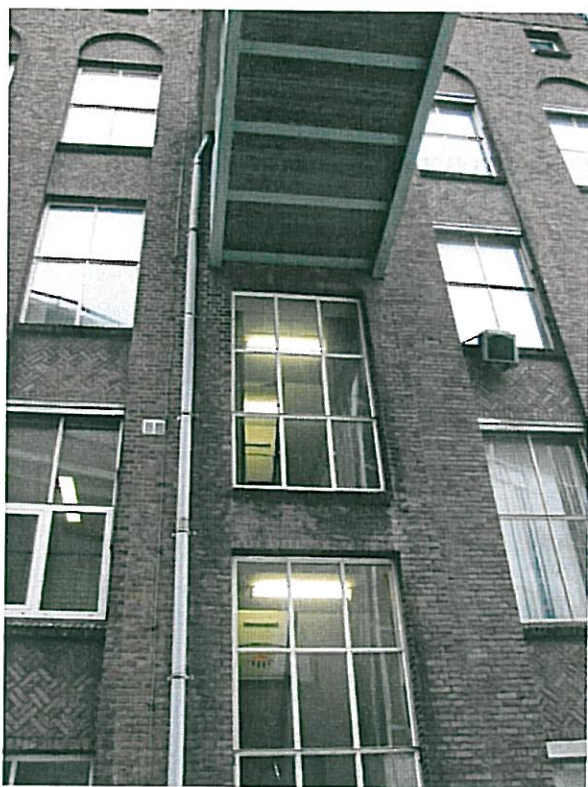
Foto 23

Fragment rechter zijgevel met aansluiting  
loopbrug naar STEG.

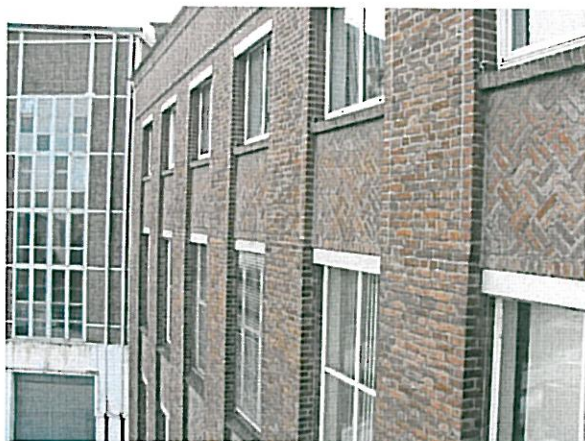
Foto 24

Gevelfragment achtergevel.

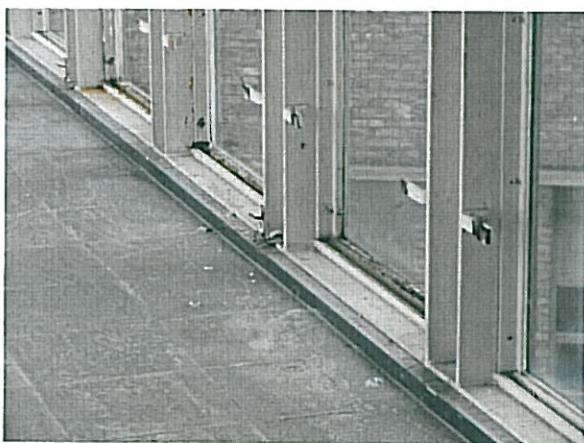
Foto 25

Fragment loopbrug, radiatoren zijn verwijderd

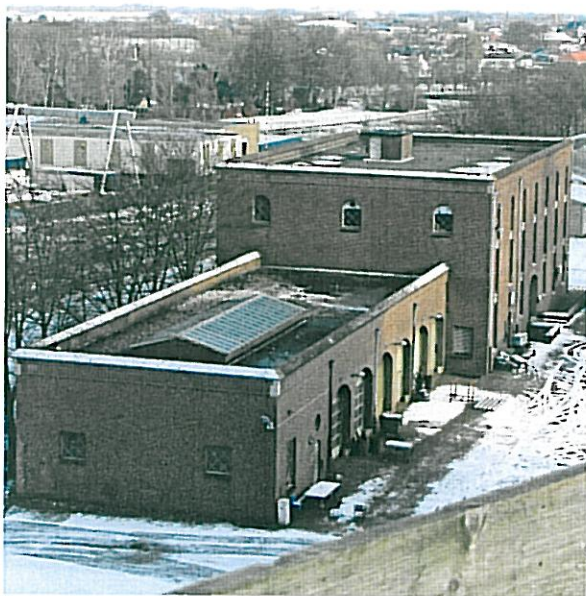
Foto 26

Overzicht daken.

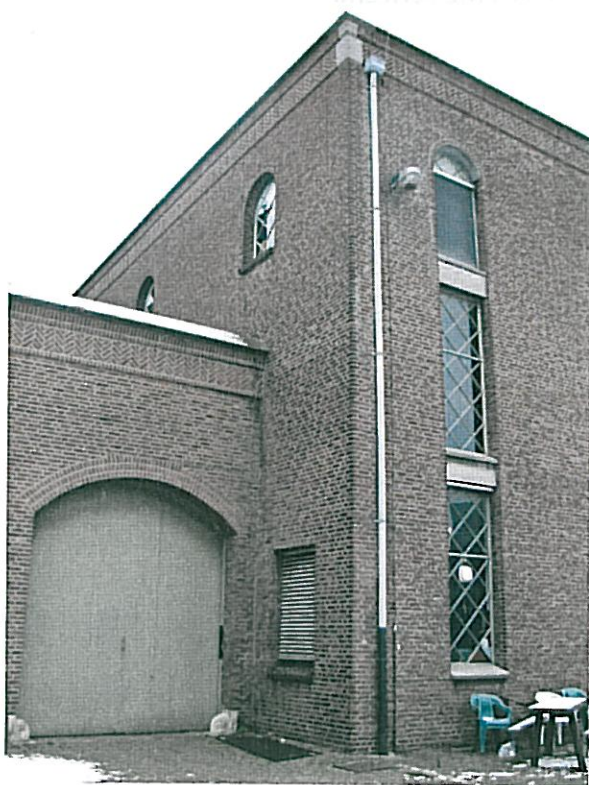
Foto 27

Aansluiting Oude Garage op Magazijn.

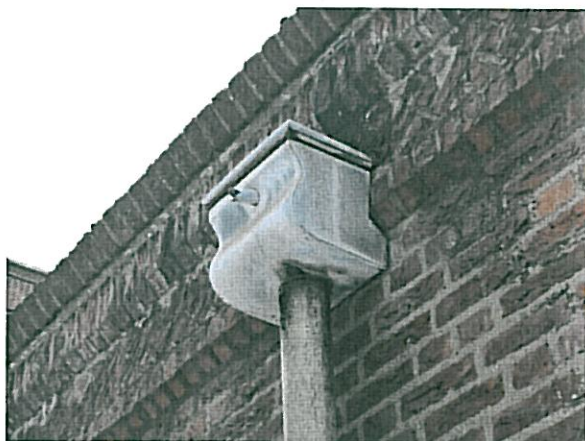
Foto 28

Karakteristieke vergaarbakken, zitten op alle panden m.u.v. STEG en Filtergebouw en nieuwe garage.

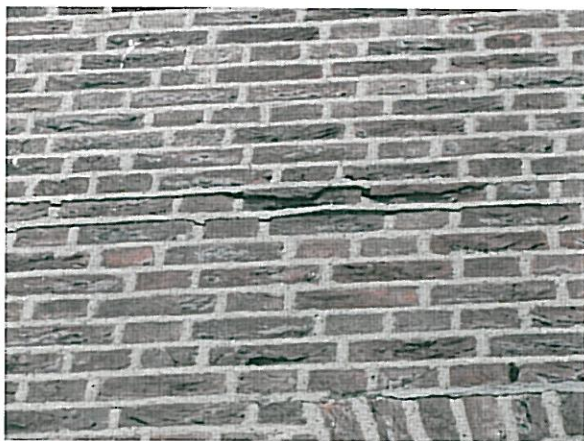
Foto 29

Gescheurd metselwerk.

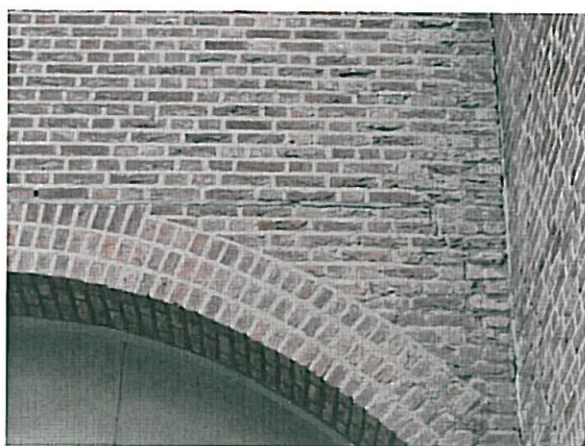
Foto 30

Gescheurd metselwerk bij aansluiting tussen Oude Garage en Magazijn.

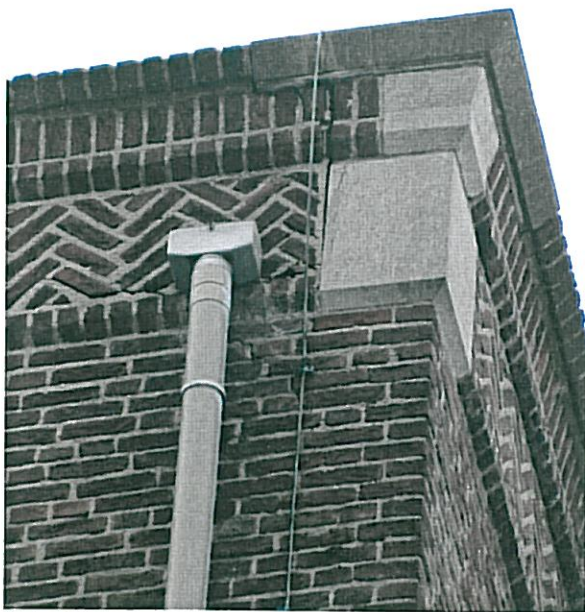
Foto 31

Gescheurd metselwerk t.p.v. dakrand

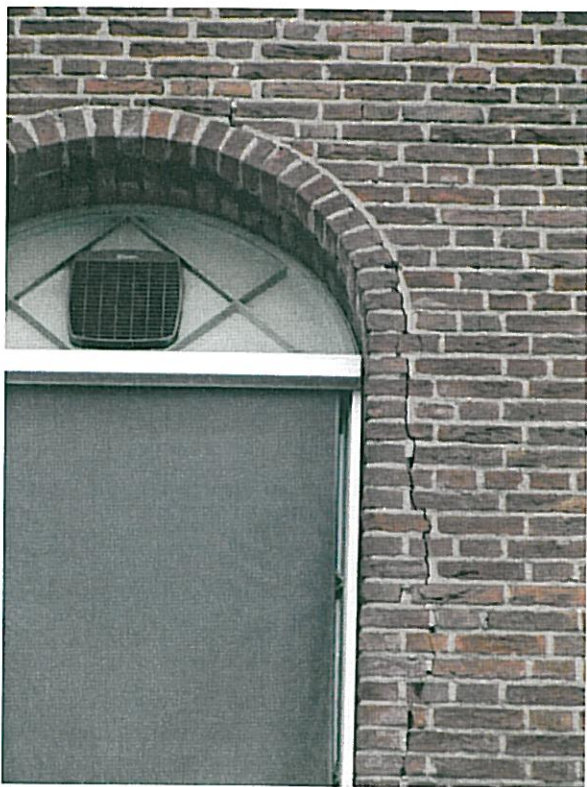
Foto 32

Gescheurd metselwerk / voegwerk rond  
kozijnen.

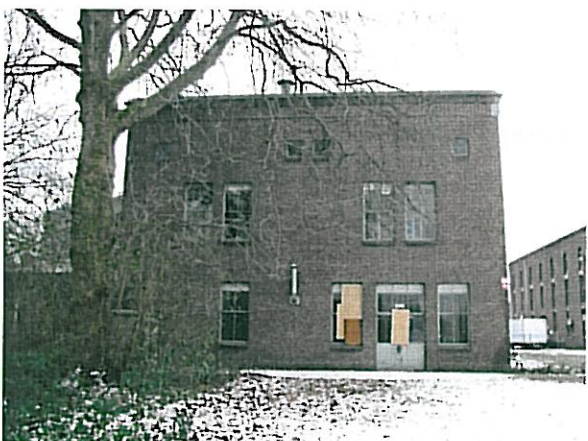
Foto 36

Kopgevel

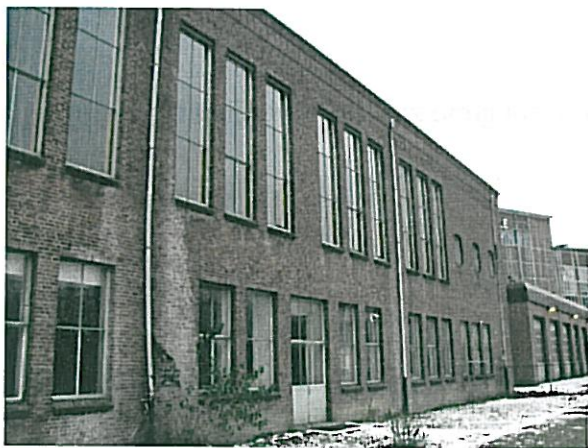
Foto 37

Vervuilde gevel door lekkende h.w.a.'s.

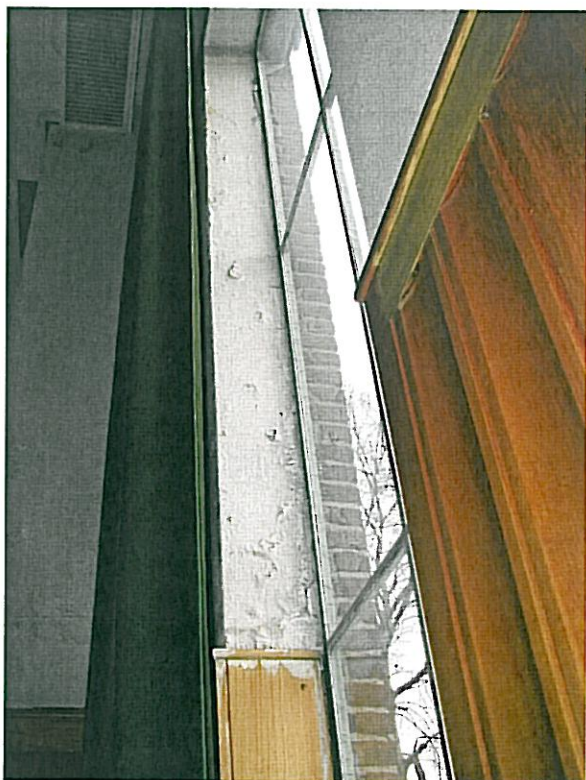
Foto 38

Beschadigd stucwerk.

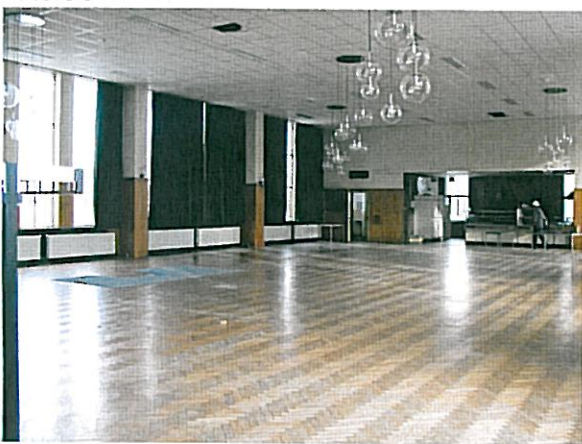
Foto 39

Overzicht grote zaal op 1<sup>e</sup> verdieping

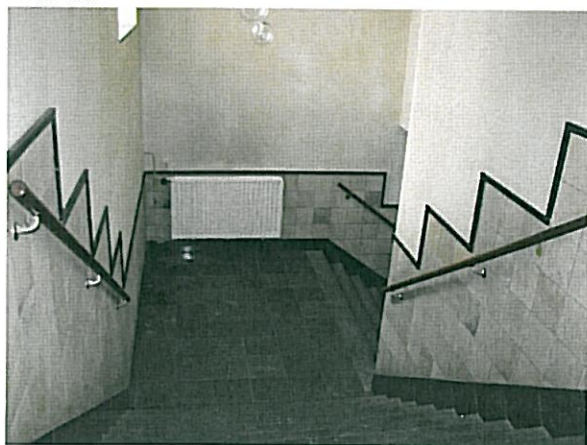
Foto 40

Trappen naar 1<sup>e</sup> verdieping

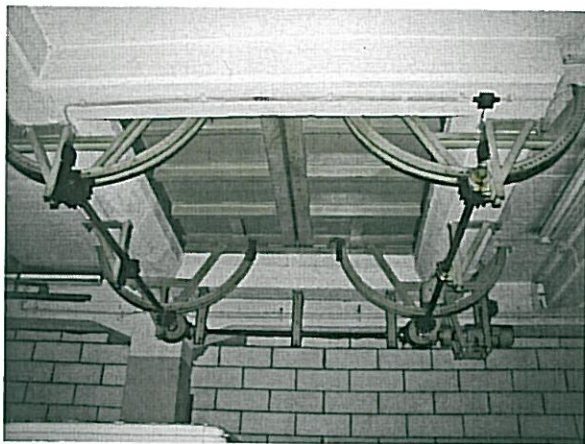
Foto 41

Mechanisch luik vloer 1<sup>e</sup> verdieping Magazijn

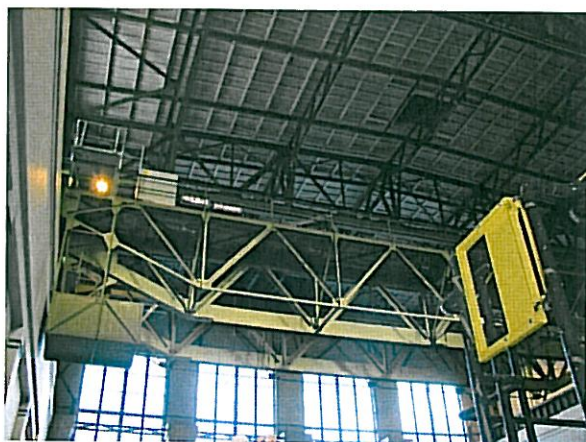
Foto 42

'Brug' in STEG.

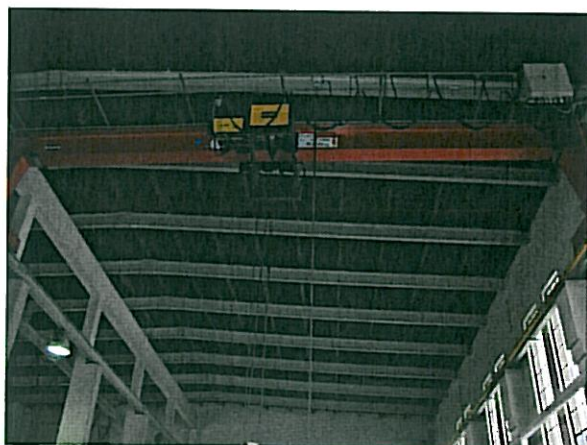
Foto 43

'Brug' in Filtergebouw.
