## Bouwhistorische verkenning

Kantoorgebouw en portierswoning  
BergOssfabriek te Oss

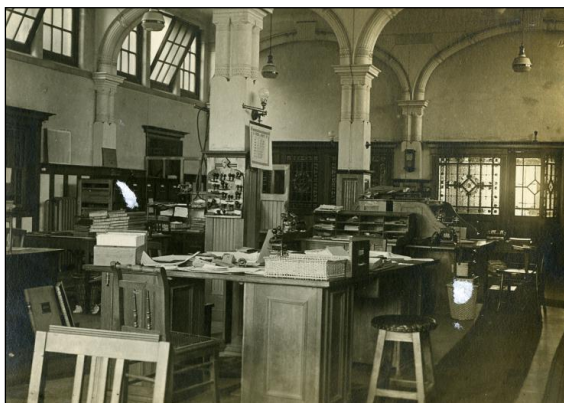
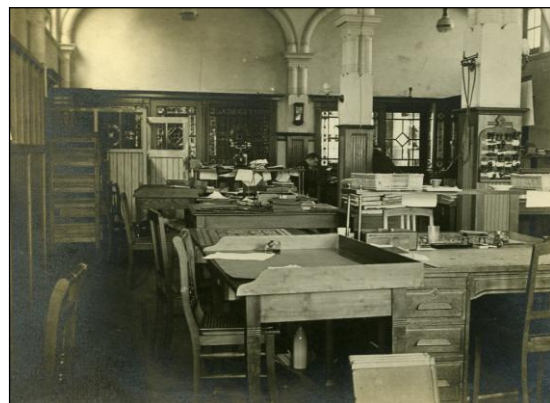
Rond 1924 – interieur van de kantoorzaal. [bron: stadsarchief Oss]

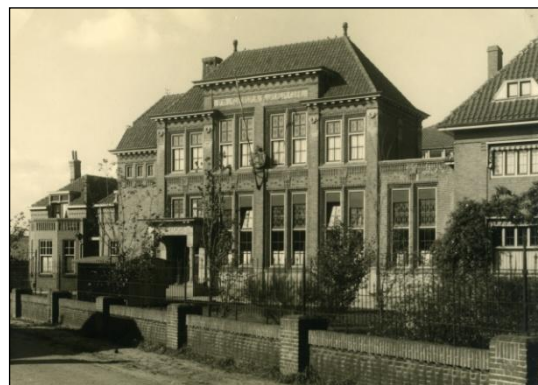
Exterieur van de drie gebouwen in 1950.

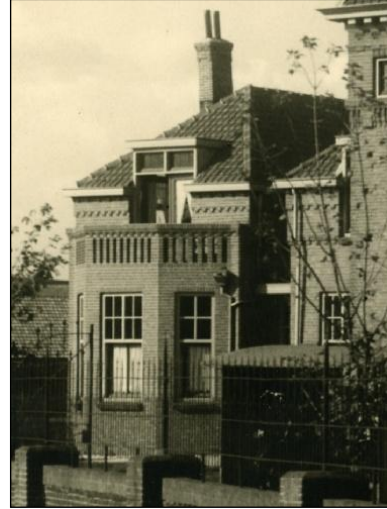
**Rechtsonder: portierswoning in 1972. Boven de oude situatie en onder de nieuwe situatie.**

De portierswoning is in 1972 ingrijpend gewijzigd. Het dak is verhoogd; beide bouwdelen zijn met elkaar verbonden doordat de entree naar voren is gebracht en de gevel van de verdieping is doorgetrokken; de balustrade van de serre is gewijzigd; de vensters zijn gewijzigd.

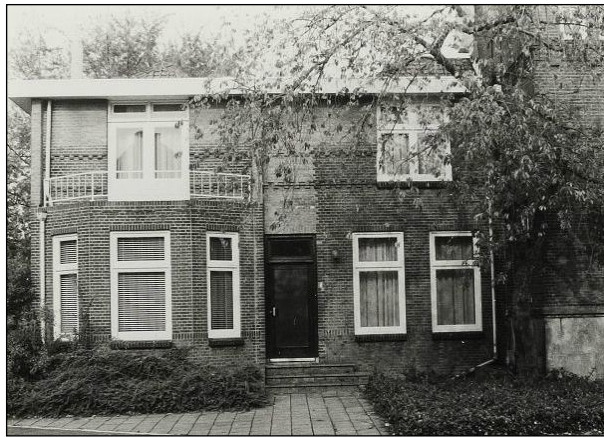
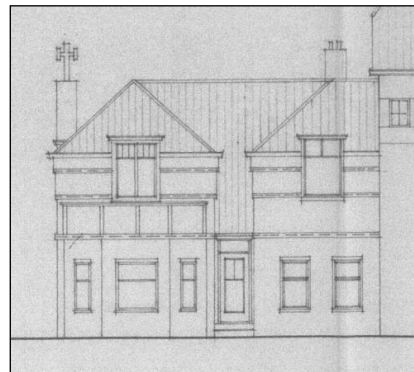
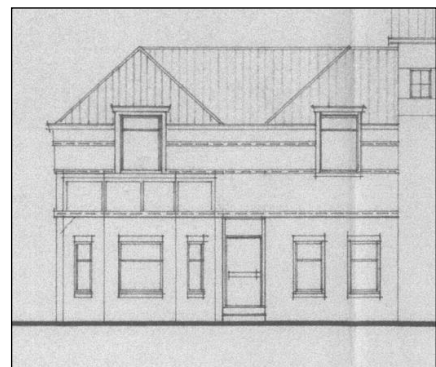
#### Verbouwing ca. 1925 (vóór 1931)

Ongeveer in 1925 werd het kantoorgebouw vergroot met een éénlaags aanbouw tegen de oostelijke zijvleugel. Het voorste deel van deze aanbouw werd in dezelfde stijl als het kantoorgebouw uitgevoerd. Via deze aanbouw was tevens de naastgelegen directeurswoning bereikbaar.

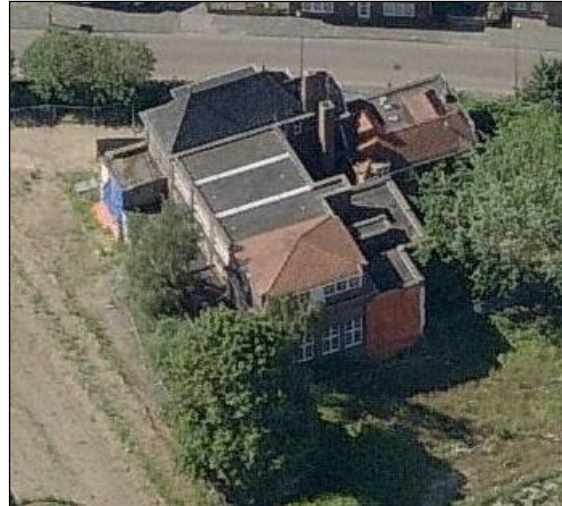
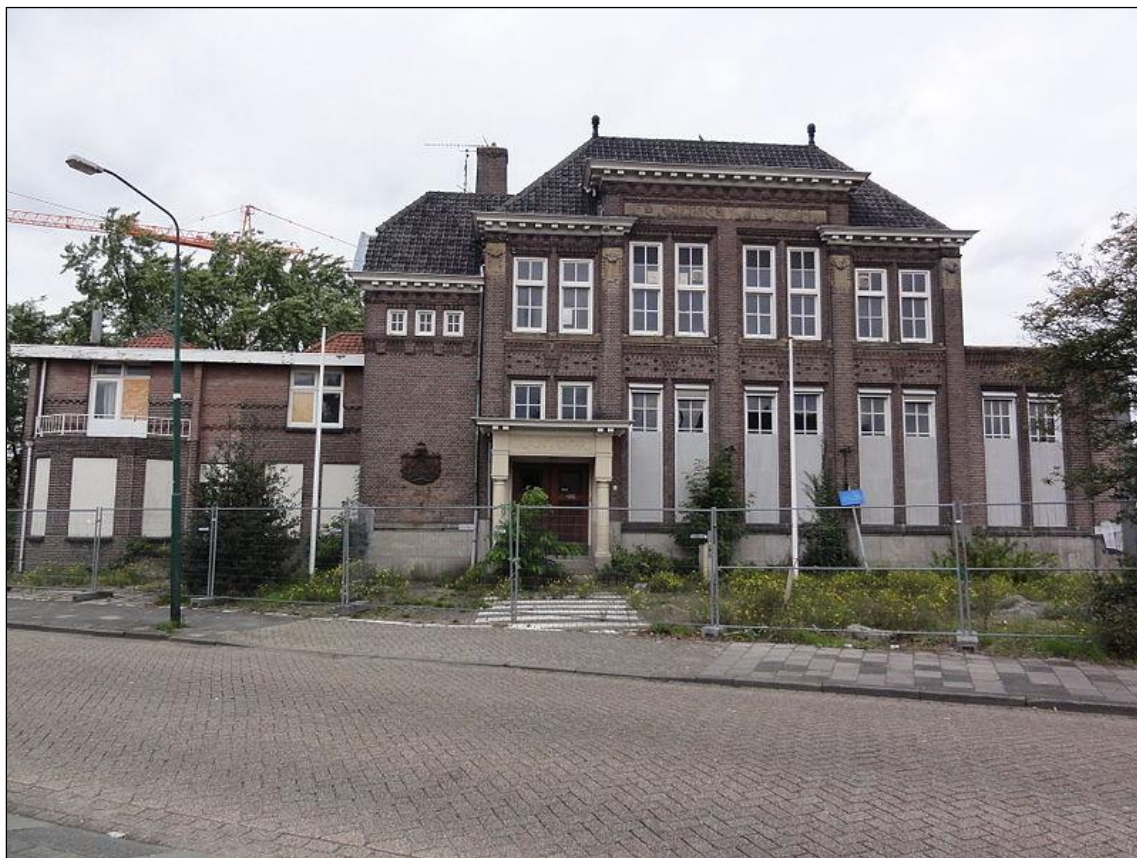
Kadastrale situatie en luchtfoto van het kantoorgebouw en portierswoning van BergOss. Onder de voorgevels van beide gebouwen (links de portierswoning).

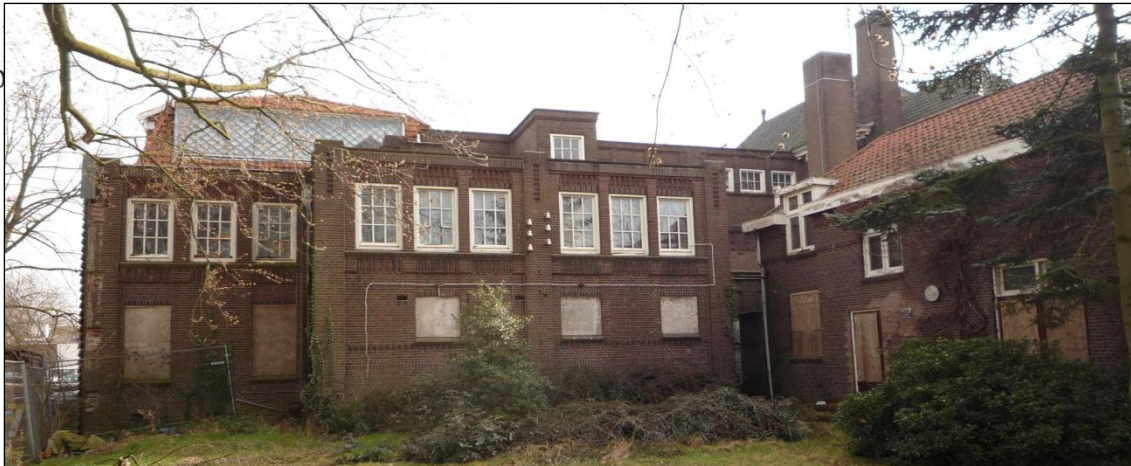
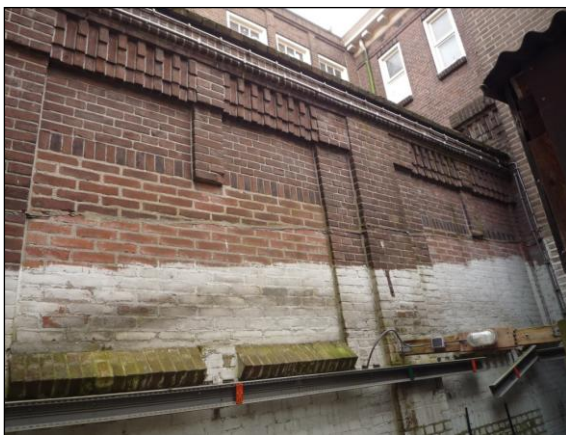
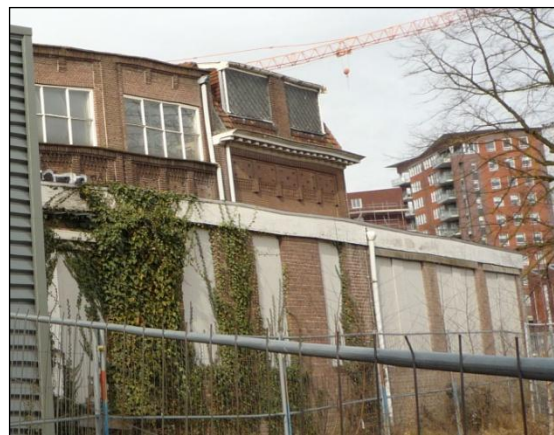
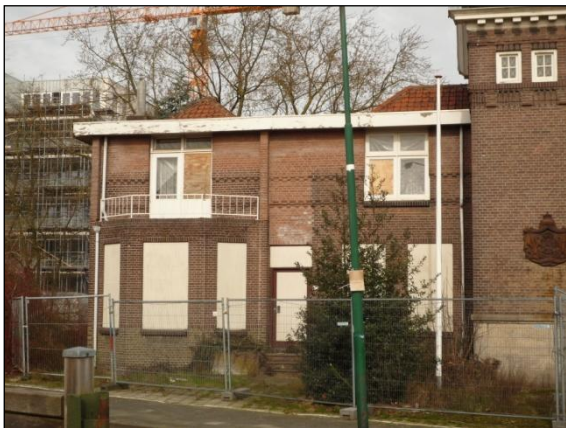
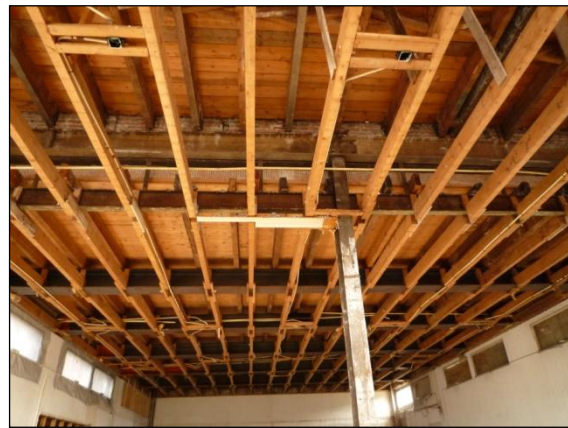
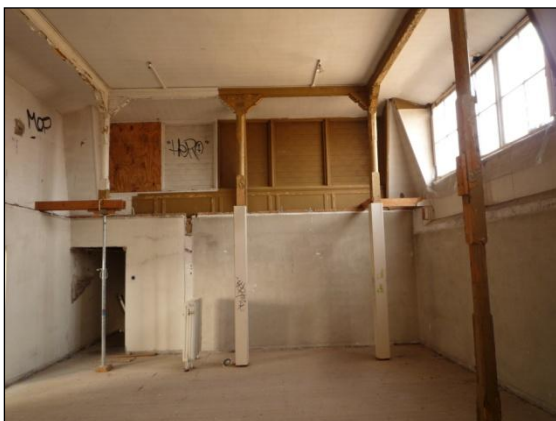
Boven: linkerzijgevel van het kantoorgebouw en de achtergevel van de portierswoning. Daaronder links: dichtgezette vensters in de linkerzijgevel (hal) en rechts de nieuwe aanbouw aan de rechterzijde met op de achtergrond de oude monsterzaal en het verhoogde dak t.b.v. van de nieuwe monsterzaal. Onder: de voorgevel van de portierswoning en de blootgelegde draagconstructie van de kantoorzaal. Geheel onder de ontmantelde monsterzaal.

Aan de linkerzijde van de centraalbouw is het siermetselwerk nog aanwezig. De gevelopeningen in de gang naast de kantoorzaal zijn dichtgezet. De vensters van de kantoorzaal zijn in 1939 gewijzigd. De in 1939 gebouwde monsterzaal (1<sup>e</sup> verdieping) heeft eenvoudige bakstenen lisenen en zesruits vensters (ca. 1970-1975).

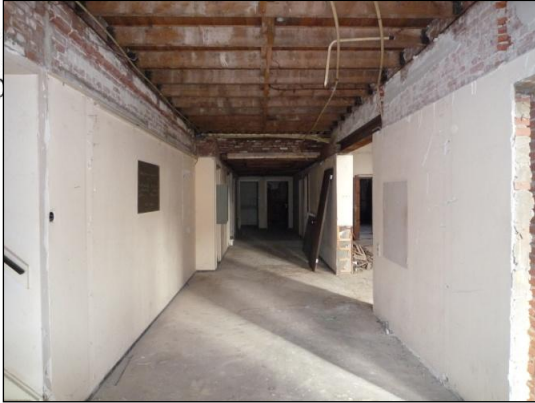
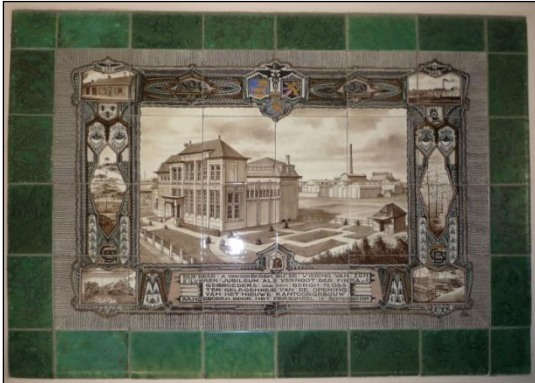
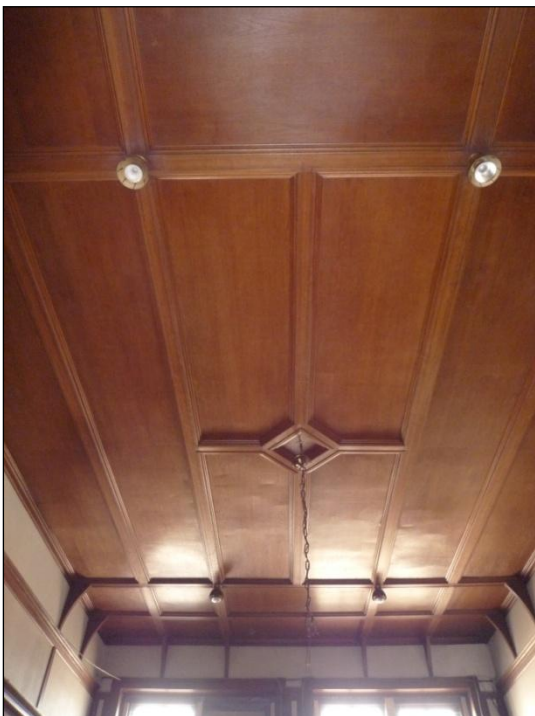
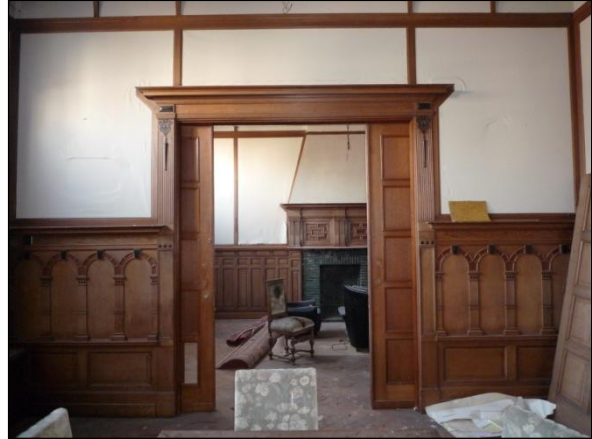
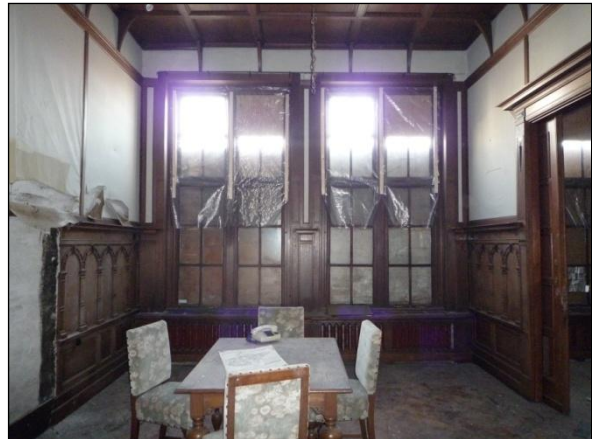
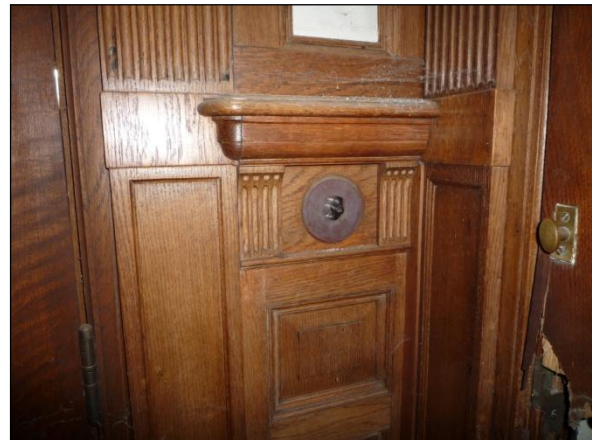
Linkerkolom: ontmantelde hal, tegeltabelau (1919) en cassettenplafond in de directiekamer. Rechterkolom: doorkijkje door de porte-briséé met dubbele schuifdeuren tussen beide directiekamers. Op de achtergrond de haard. Daaronder één van de directiekamers, links heeft een kast gestaan deze is niet meer aanwezig. Onder: detail van lambrisering met schakelaars.

*Vloeren:* Vanwege recente sloop/strip-activiteiten is er goed zicht op het oorspronkelijke gebouw. Zo is onder andere te zien dat de hal vroeger een tegelvloer heeft gehad. In de directiekamers is de oude parketvloer in visgraatmotief nog aanwezig. Dit geldt eveneens voor een deel van de grote kantoorzaal. In de toiletten (NW) zijn nog enkele vloertegels uit de bouwtijd (zeshoekige witte tegeltjes met rode randen). De portierskamer heeft een granito vloer.

*Plafonds:* In bijna alle ruimten zijn de eenvoudige stucplafonds recent verwijderd. In de beide directiekamers zitten houten casettenplafonds, het is niet zeker of het hier om het oorspronkelijke plafond gaat of om een latere invulling.

*Interieurelementen:* De (restanten) van deurlijsten, vensteromlijsting en paneeldeuren en marmeren neutjes zijn bij veel vertrekken nog aanwezig. De directievertrekken aan de achterzijde zijn het meest in authentieke staat. Originele elementen zijn de paneeldeuren met hang- en sluitwerk, de houten lambrisering, wanden met lijsten, betimmering rond de vensters, houten cassetteplafonds, radiatorkasten met balusters en vensterbanken, parketvloer, wandkasten met paneeldeuren, schouw met houten omtimmering, bakstenen en gestucte onderdelen, haardplaat, porte-brisée met dubbele schuifdeur, historisch hang- en sluitwerk bij deuren en ramen. In de grote kantoorzaal staat een kluis van firma "Herm.Hansen Köln a RH".

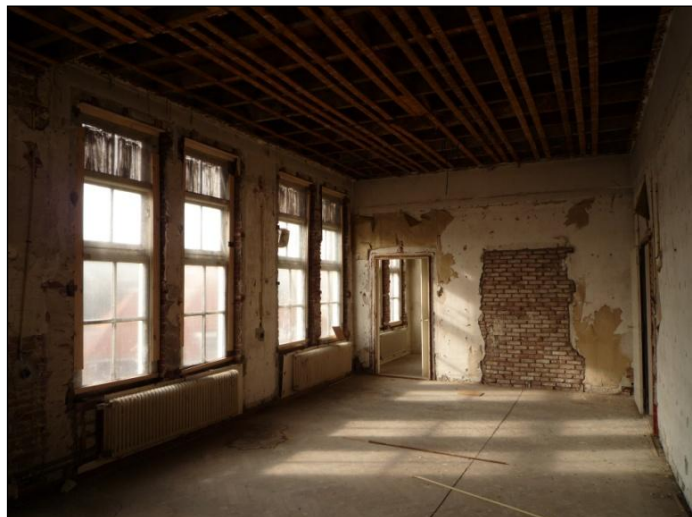
Voormalige lunchkamer met de dichtgezette doorgang richting de keuken.

Na verwijdering van de wandafwerking is goed te zien dat er verschillende wijzigingen hebben plaatsgevonden. Zo is er ooit een doorgang geweest tussen de keuken en lunchkamer, deze is later dichtgezet. Ook in de wand tussen de lunchkamer en nieuwe monsterzaal zijn enige wijzigingen te zien. In de lunchkamer bevindt zich een parketvloer in visgraatmotief. Niet alleen het verlaagde plafond, maar ook het originele stucplafond en de deuromlijstingen zijn verwijderd.

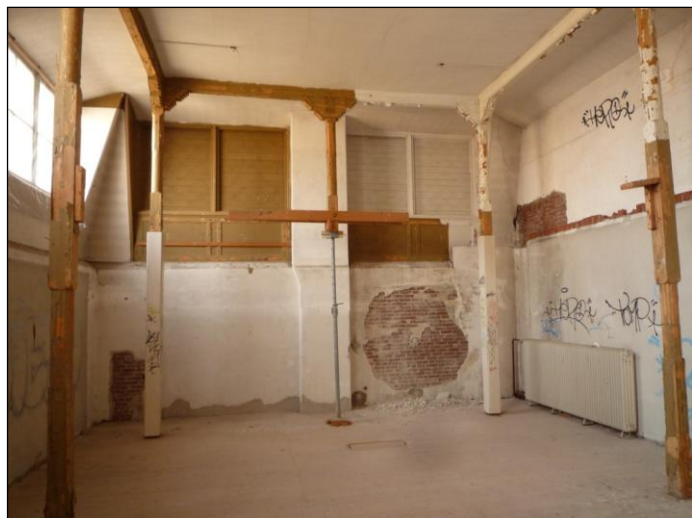
De oude monsterzaal met restanten van de galerijconstructie.

In het achterste bouwdeel van de verdieping (rechterdeel) bevindt zich een afwijkende constructie. Acht houten kolommen met galerijconstructie staan hier in een kleine hoge zaalruimte. De constructie is aangetast door latere wijzigingen, zo is o.a. de galerij verwijderd en is de onderzijde van de kolommen verminkt. Hundermark heeft in zijn rapport een reconstructie gemaakt. Inmiddels is de oude constructie echter in het zicht gebracht. De kolommen zijn versierd met moorse boogjes en houten kapitelen met getrap gesneden zijden en gesneden decoraties (diamantkopjes). Van twee van de acht kolommen mist de onderzijde. Tevens mist de vloer van de tussenverdieping.
