Bodemsanering Gerwenseweg (gemeente Nuenen)

Fase 1: Grondsanering

Overzichtskaart grondsanering Gerwenseweg (gemeente Nuenen)

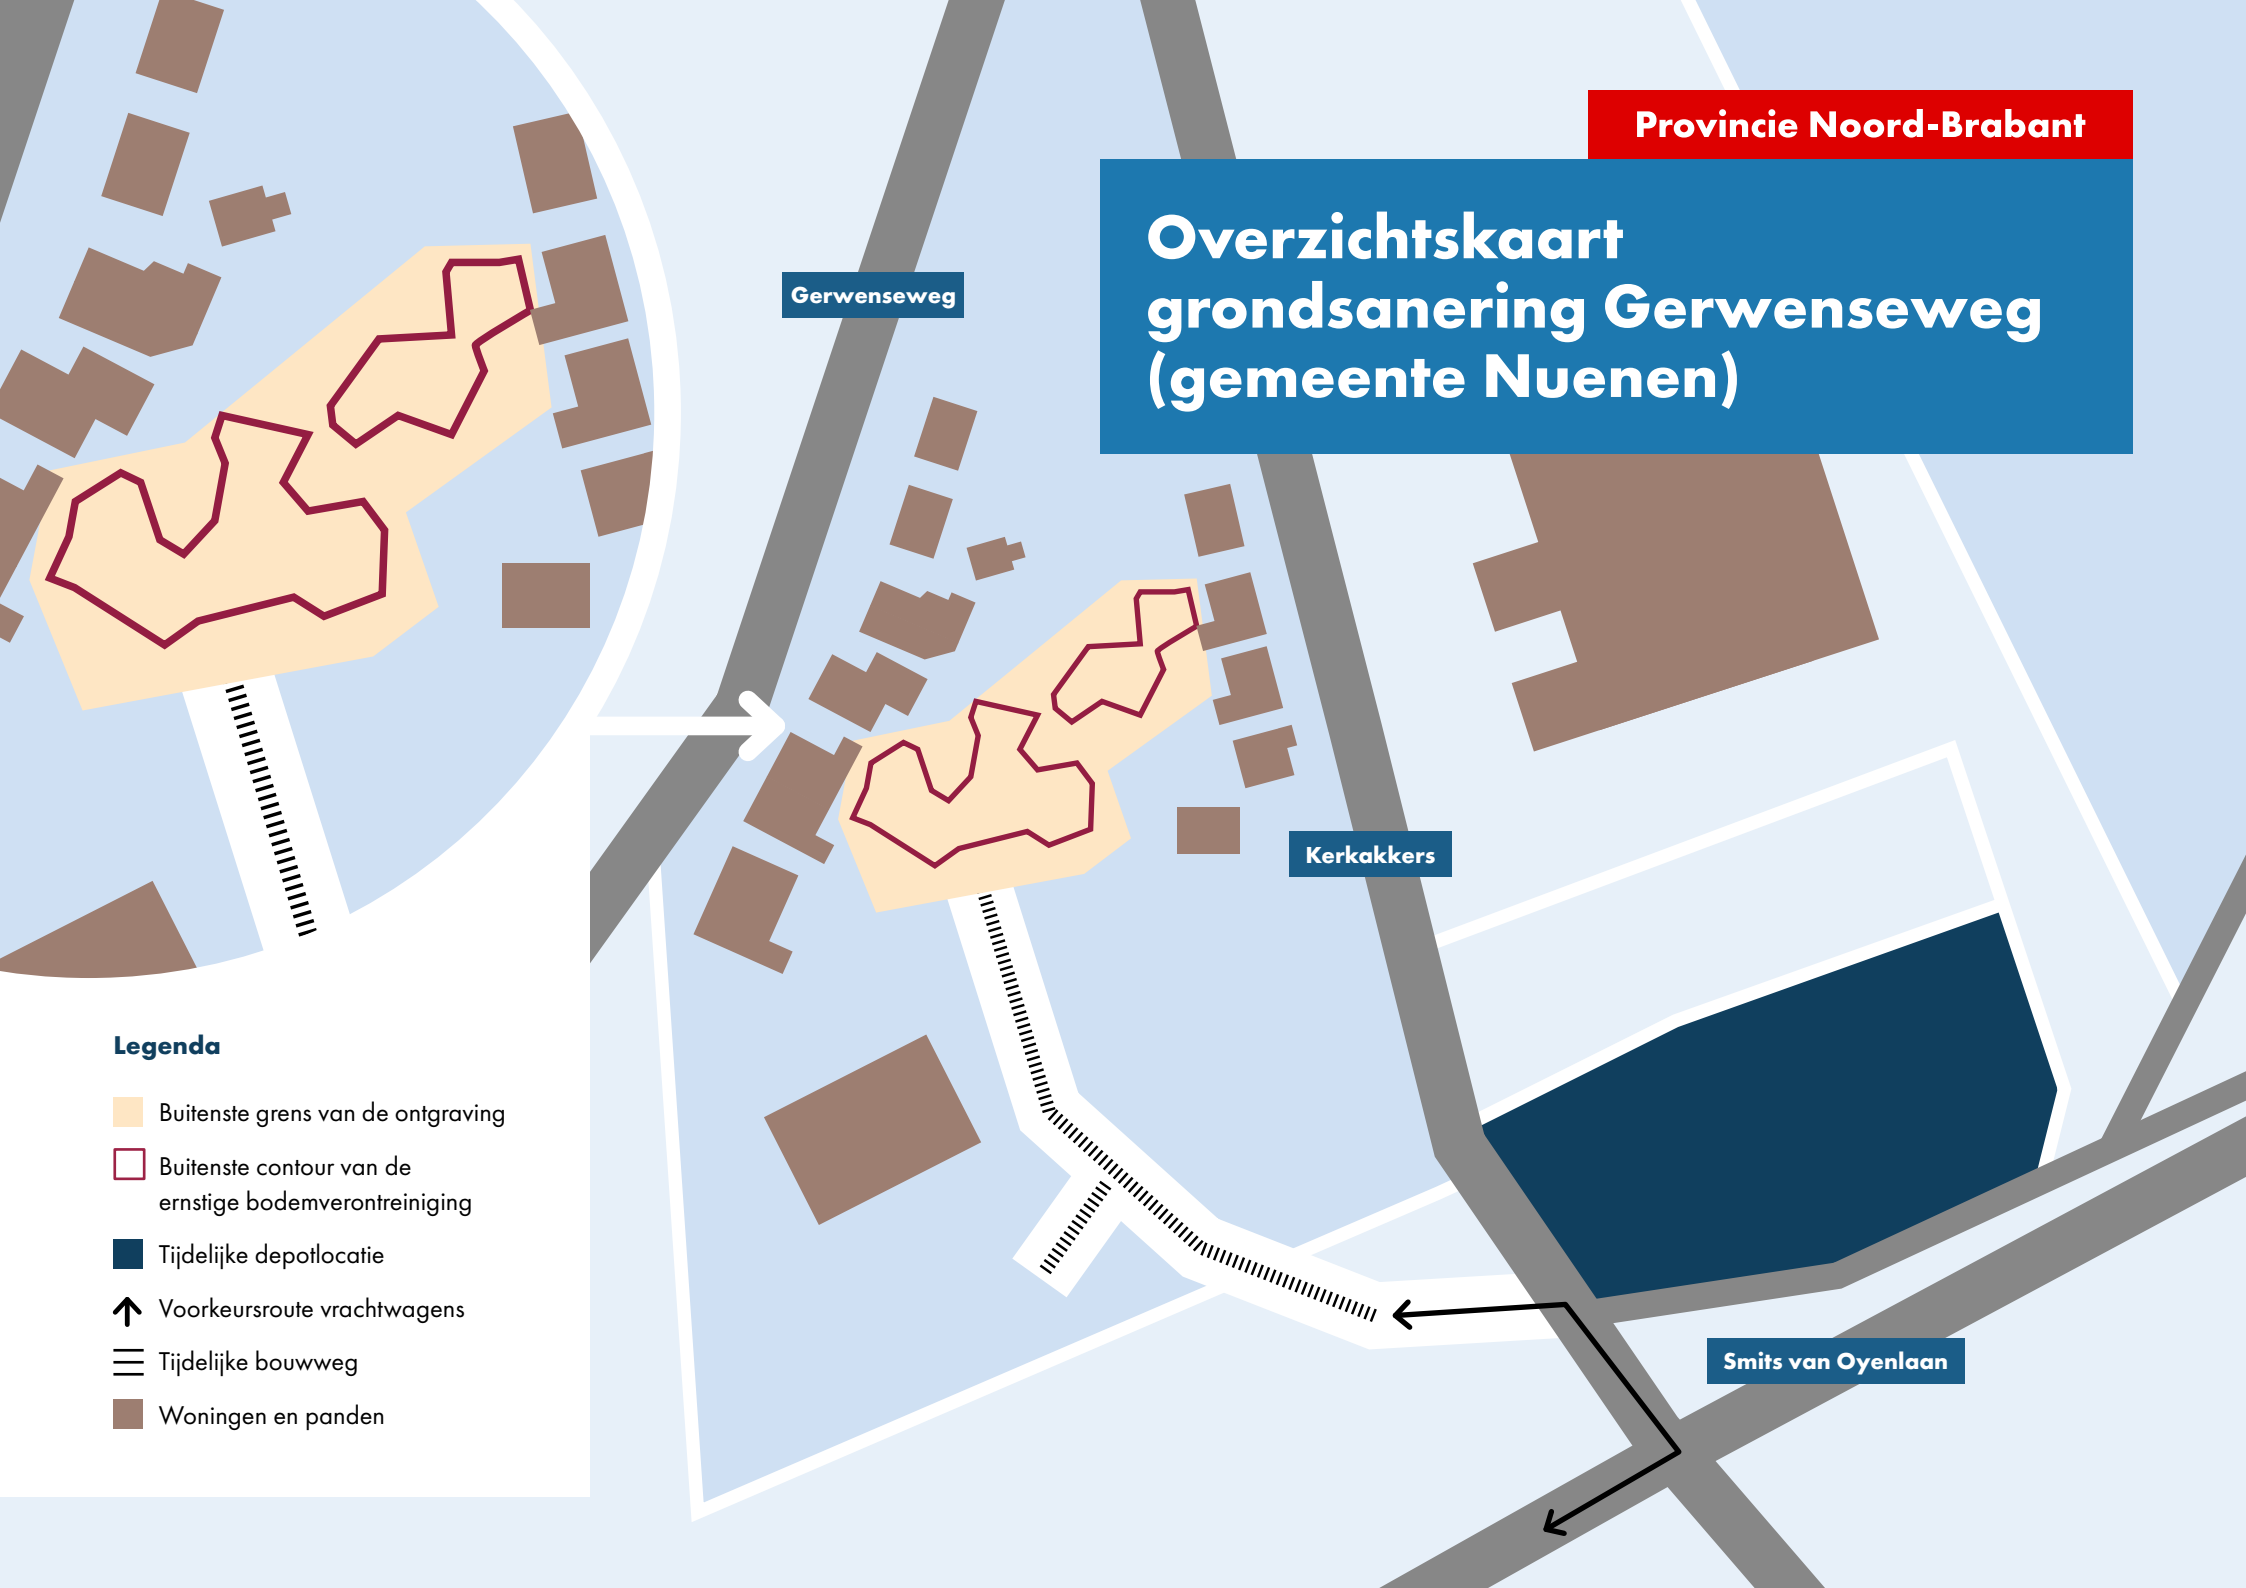
- **Locatie:** Gerwenseweg-Kerkakkers, Gerwen (gemeente Nuenen)
- **Oorzaak verontreiniging:** een pijpleiding (Pluto pijpleiding) die van 1944 tot 1947 bovengronds door Gerwen liep om de geallieerden te voorzien van brandstof
- **Oppervlakte verontreiniging:** ongeveer 1000 vierkante meter
- **Diepte grondverontreiniging:** ongeveer 2,0 tot 4,5 meter onder maaiveld

Ontgraven en afvoeren sterkst verontreinigde grond (bronzone). De schone bovengrond wordt ontgraven onder archeologische begeleiding en daarna opgeslagen in de tijdelijke depotlocatie. De drijflaag wordt verwijderd. Na afloop wordt de ontgraving aangevuld met schone grond.
